Montañana

pinturas murales

Octubre de 2007

Nuestra Señora de Baldós

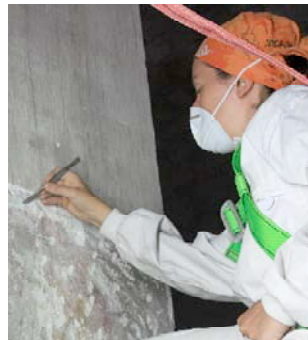
Catas realizadas en el pilar de acceso al crucero.

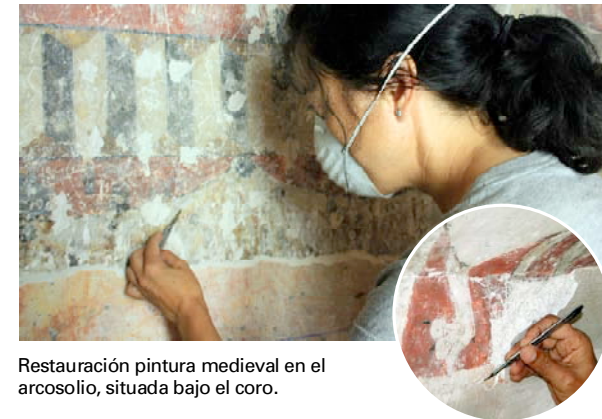
En el intradós del arco encontramos un pantocrátor, una crucifixión y el agnus dei, mientras que en el trasdós y en la jamba lateral se desarrolla una galería de rostros masculinos y una cruz patada. En la pared de fondo, se escenifican, de forma compartimentada, lo que parecen ser escenas de la vida de un santo u obispo. Bajo las escenas, decoración de pergamino plegado y cortinaje de cierre inferior.

Restauración pintura medieval en el arcosolio, situada bajo el coro.

- Levantamiento de capas de cal y yeso de forma mecánica, con bisturís y escalpelos
- Fijación de la capa pictórica original utilizando resinas acrílicas.
- Consolidación del mortero de base por inyección utilizando igualmente resinas acrílicas.
- Relleno de bolsas y oquedades existentes entre el mortero y la capa de policromía. Para ello se ha inyectado un mortero hidráulico muy ligero.
- Cierre de zonas de falta de mortero con mortero de cal y arena, en unas zonas y yeso en otras.

-Limpieza de la policromía

-Eliminación de gotas de cera

-Reintegración pictórica (en proceso) utilizando resinas acrílicas emulsionadas con pigmentos naturales y acuarelas mediante la técnica de bajo tono.

-Barnizado final de protección

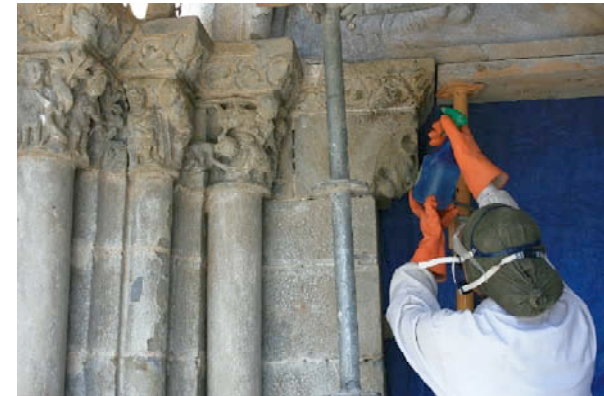
Preparación para la restauración y consolidación de los capiteles y del tímpano de la puerta principal de entrada a la Iglesia de Nuestra Señora de Baldós.

El estado de conservación de la decoración esculpida de la portada era altamente preocupante. Presentaba una patología amplia, con

1. Deterioros derivados de la acción de los agentes externos:

problemas graves de descamación y laminado de la piedra, arenización y desgaste por la acción directa del agua de lluvia, eflorescencias salinas, descohesión de los restos de policromía en tonos rojizos en arcadas y ménsulas y presencia de abundante ataque biológico.

2. Deterioros derivados de la inestabilidad estructural: Agrietamientos y fisuras en la piedra, especialmente visible en el tímpano

3. Deterioros producidos por la acción del hombre: capa de cal aplicada directamente sobre la piedra, marcas de pintura y grafito y pérdidas de volumen escultórico

- Consolidación con silicatos de las zonas de arenización y descamación de la piedra
- Fijado de color de los restos de policromía
- Eliminación de forma mecánica de la capa de cal
- Eliminación mecánica de marcas de grafito y pintura
- Aplicación de un tratamiento biocida y eliminación mecánica de líquenes
- Limpieza y eliminación de sales utilizando agua desionizada
- Cosido de grietas
- Reposición de volúmenes de tipo estructural
- Adhesión de fragmentos
- Tratamiento puntual con resinas acrílicas en zonas con problemas de descamación
- Sellado de grietas
- Aplicación de un producto hidrofugante permeable al vapor de agua.

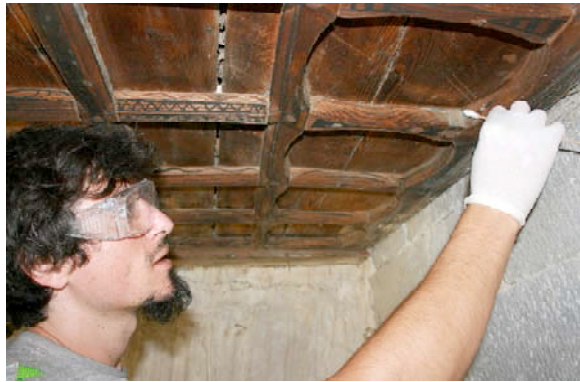
Restauración pinturas mudéjares en el artesonado bajo el coro.

Su estado de conservación era altamente preocupante con

- Abundante ataque de insectos xilófagos y hongos
- Pérdida de consistencia de la madera
- Pérdida de piezas (listeles de enmarcado de casetones)
- Suciedades magras y grasas (gotas de cera) y oscurecimiento de la madera por la acción del humo de las velas
- Oxidación de los clavos de forja utilizados en la unión de los listeles a la base.
- Deformación generalizada

- Desinfección y tratamiento fungicida por el sistema de pulverización e impregnación
- Fijado de policromía

- 1- engatillado de las zonas deformadas a la cornisa perimetral hasta recuperar su ubicación y forma original.
 - 2-Anclaje a las vigas originales y a la nueva estructura metálica.
 - 3- Sustitución de los listeles perdidos
 - 4-Elaboración de injertos de madera y consolidación de las zonas de pérdida de consistencia utilizando resinas acrílicas.
- Eliminación, de forma mecánica, de las colonias de hongos
 - Limpieza físico-química del fondo de madera y zonas de policromía
 - Barnizado final de protección
